<h1>Relatório de ensaio</h1>	<p>N.º: R171598 Pág.: 1/6</p> <p>FR 001 – rev. 01</p>	 
---	------------------------------	---	---

Identificação do produto:			
Nome:	Material metálico revestido		
Modelo:	Chapa metálica	Marca:	Tecno 2000
N.º série:	---	N.º ident. do Lab.:	1598-01 / 1598-02 1598-03 / 1598-04
Outras partes acompanhantes:		_____	
Fotos:

Norma	Item
NBR 8094:1983	Material metálico revestido e não revestido - corrosão por exposição à névoa salina - Método de ensaio

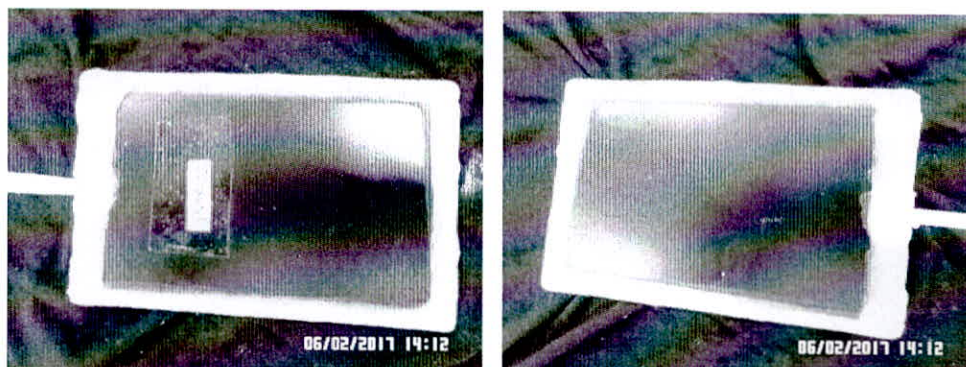
Amostras antes do início do ensaio (não apresentando nenhuma oxidação).
