# ANEXO F

## PROJETO BÁSICO - CONTRATAÇÃO DE EMPRESA ESPECIALIZADA PARA ELABORAÇÃO DE PROJETO BÁSICO DE RECUPERAÇÃO ESTRUTURAL E RESTAURAÇÃO DE FACHADA-CORTINA DO ANEXO 1 DO SENADO FEDERAL

#### RELATÓRIO. SISTEMAS DE ESQUADRIAS E BRISE-SOLEIL. ANEXO 1 DO SENADO FEDERAL

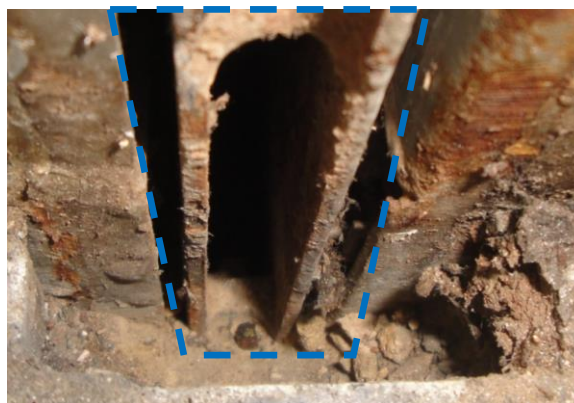
Aparentemente, todo o pano de vidro passa externamente às lajes, com fixação somente nas faces verticais destas últimas, o que indicaria que todos os esforços se concentram nos encaixes descritos. Contudo, fotografias da prospecção realizada pela Câmara dos Deputados parecem indicar que os montantes também têm interseções com as estruturas horizontais (a viga de borda ou seus revestimentos), o que significaria que há mais pontos de apoio – e que a seção da peça seria descontínua (Figura 42). **Também em relação a esta questão, é importante aprofundar o estudo da estrutura.**

**Figura 42 - Fixação dos montantes à laje, fachada sul, torre sul. Face do montante voltada para o interior da edificação vista de cima para baixo. Parte do montante (azul) parece se engastar na laje, o que configuraria forma alternativa de apoio (MACEDO, LIMA, & SILVA, Aço e alumínio nas fachadas na Câmara dos Deputados, 2013).**

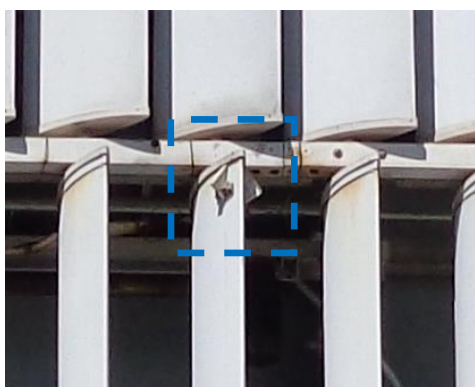
**Figura 60 – Sistema de brise soleil. Fotocélulas remanescentes, desativadas (BRASIL. SENADO FEDERAL, 2013).**

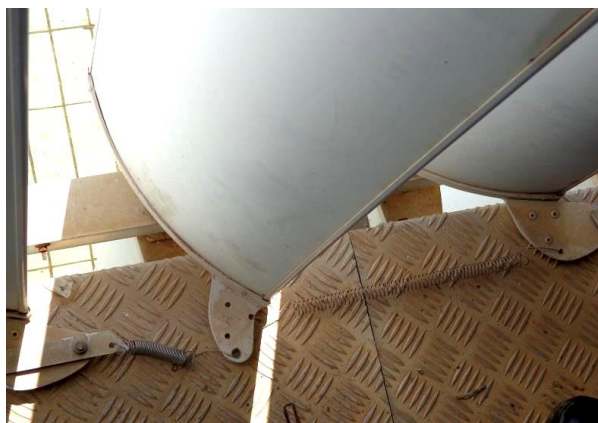
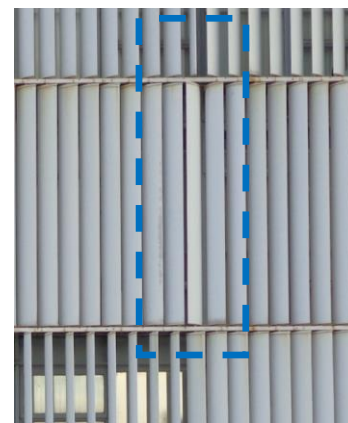
**Figura 64 – Sistema de brise soleil. Observar, ao centro, que a aba inferior que se projeta da lamela não está ligada à guia de movimentação, mas sim a duas molas. Assim, ela tem movimento individualizado – não se move em conjunto com nenhum dos módulos vizinhos (BRASIL. SENADO FEDERAL, 2013).**
