## **PROJETO DE IMPERMEABILIZAÇÃO**

### **MEMORIAL DESCRITIVO**

<b>Local:</b>	<b>Edifício Principal – Laje de Cobertura</b>	<b>R06</b>
<b>O.S. 67</b>	Elaboração do projeto de impermeabilização da cobertura do Edifício Principal – Senado e Câmara de Deputados

Brasília, 30 de outubro de 2020

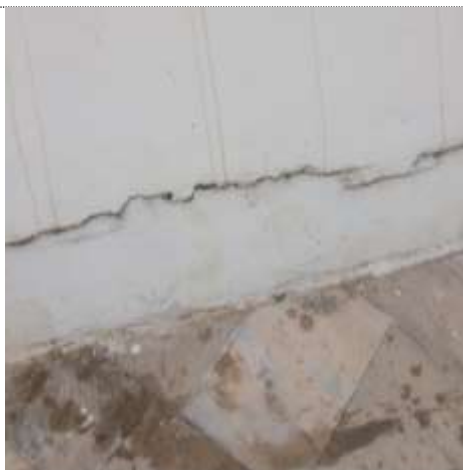
Em visita a obra, observamos a existência de uma fissura paralela ao nível do piso. Esta situação denota a possibilidade de uma manutenção ter ocorrido na região onde existe a fissura.

**Fotografia 6:** Vista da fissura na superfície da Cúpula do Senado;

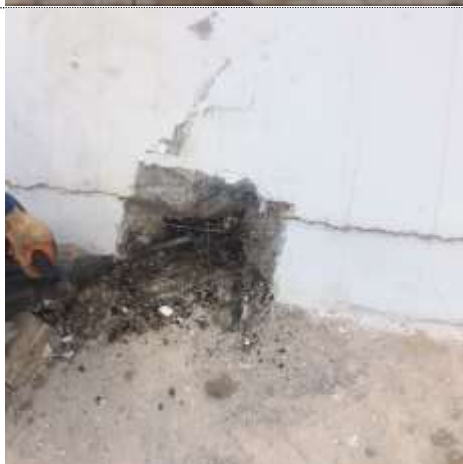
**Fotografia 7:** Sondagem na superfície fissurada da Cúpula do Senado;

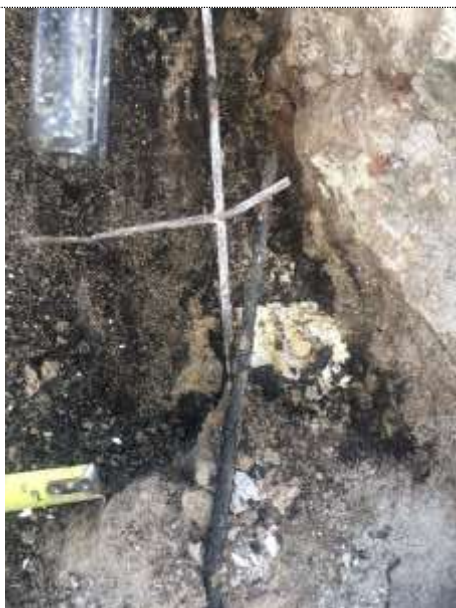
**Fotografia 8:** Vista do sistema de impermeabilização em emulsão asfáltica e alumínio existente da Cúpula do Senado;

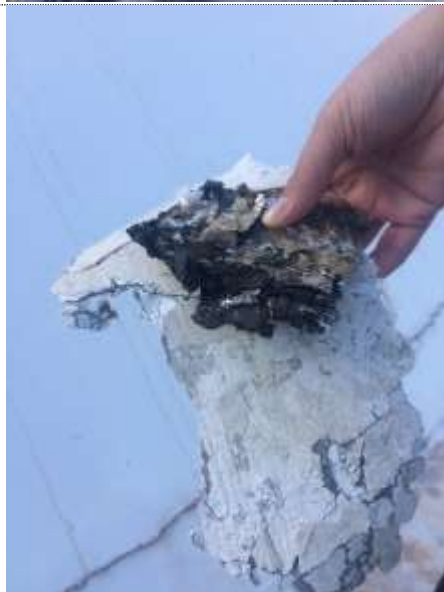
**Fotografia 10:** Amostra retirada do sistema de impermeabilização em emulsão asfáltica e lâmina metálica implantado da Cúpula do Senado;

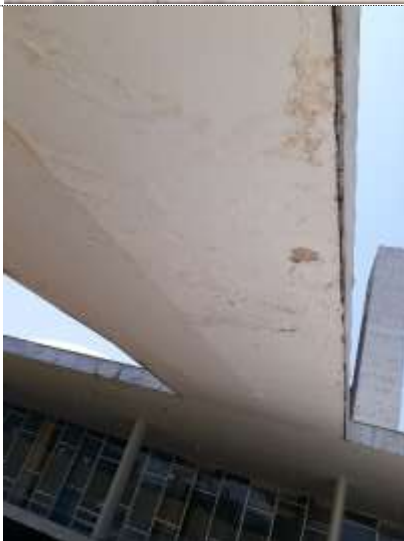
Verificamos que a parte inferior da rampa apresenta algumas patologias referentes a formação de bolhas e escamação da pintura. Apresentamos a seguir algumas fotografias referente as rampas de acesso:

**Fotografia 14:** *Vista da parte inferior da rampa junto a laje do Edifício Principal;*

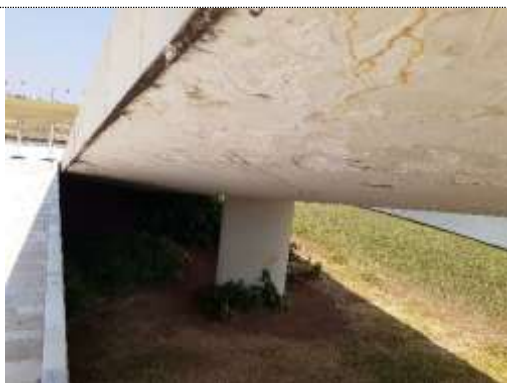
**Fotografia 15:** *Vista da parte inferior da rampa junto ao patamar intermediário de acesso;*

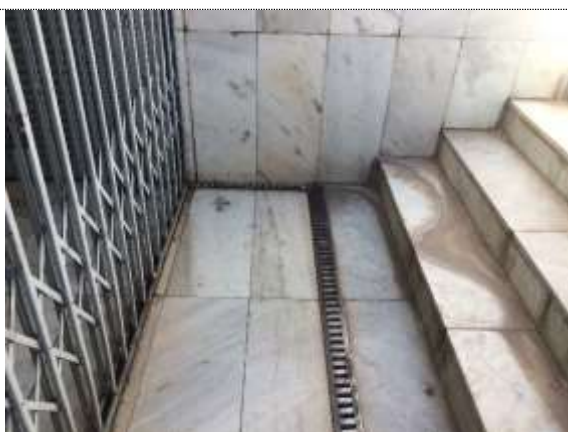
**Fotografia 18:** Vista da grelha do ralo linear da escada de acesso aos plenários ;

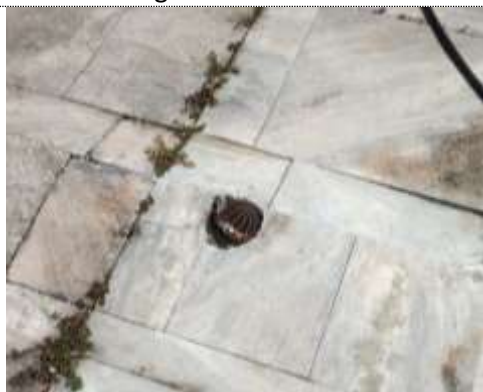
No lado externo das calhas, verificamos a existência de várias grelhas e tubos emergentes. Estas tubulações possuem acabamentos rente ao piso de mármore, que possuem acabamento com grelhas. Identificamos estes pontos como terminais de ventilação dos banheiros.

**Fotografia 20:** Imagem de uma peça terminal fora das calhas, observada em geral na laje;

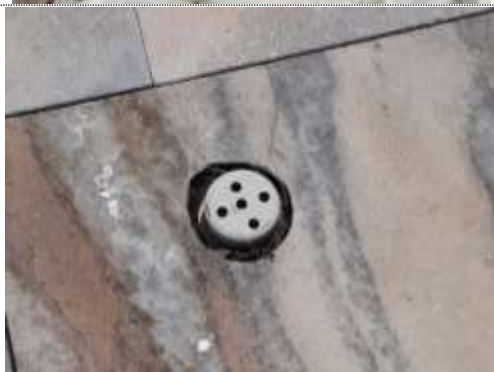
**Fotografia 21:** Imagem de uma peça terminal fora das calhas, na lateral do Senado;

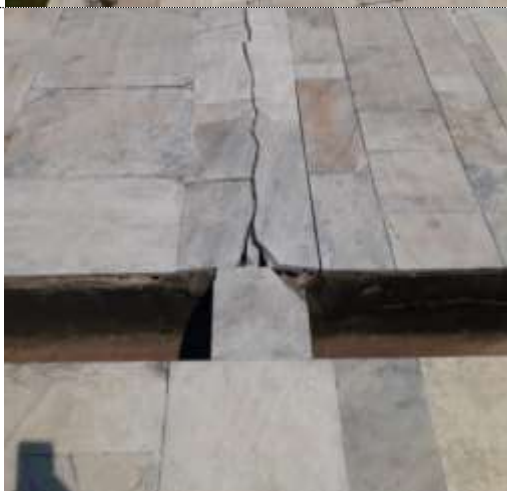
**Fotografia 26:** *Vista da junta de movimentação do piso, onde observamos que a peça fissurou no meio da pedra;*

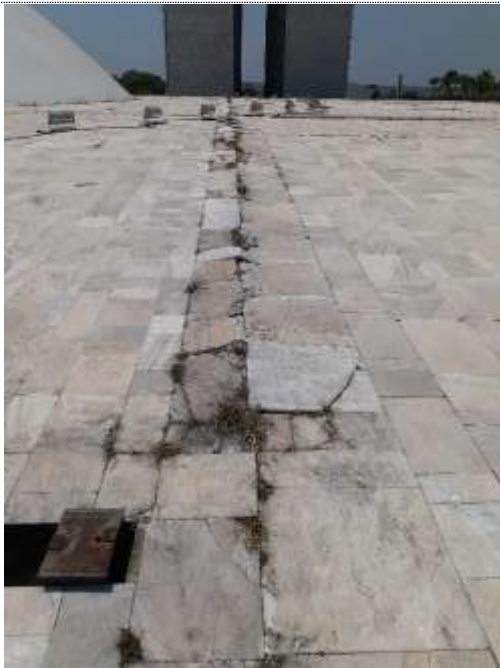
**Fotografia 27:** Vista da junta de dilatação estrutural, junto a cúpula do Senado Federal;

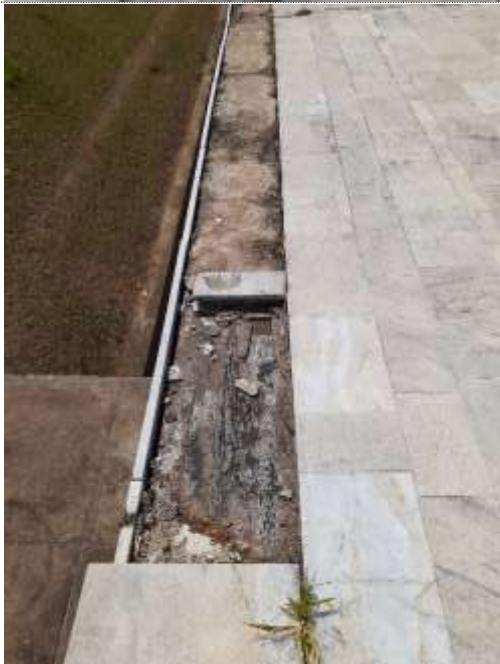
**Fotografia 28:** Vista da borda da laje, onde foi removido o mármore. Observamos as placas de mármore aplicados com "insert" metálico;

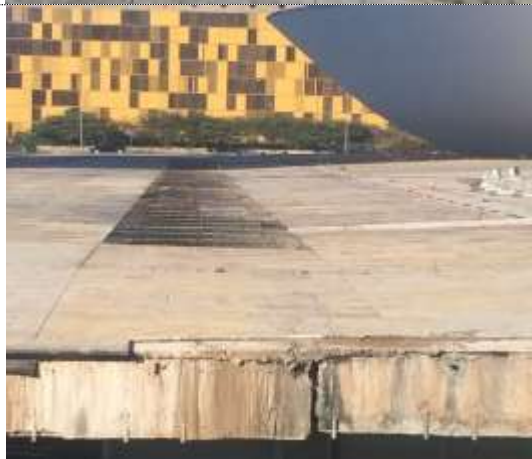
**Fotografia 30:** *Vista da lateral da laje, onde destacamos a presença da junta de dilatação;*

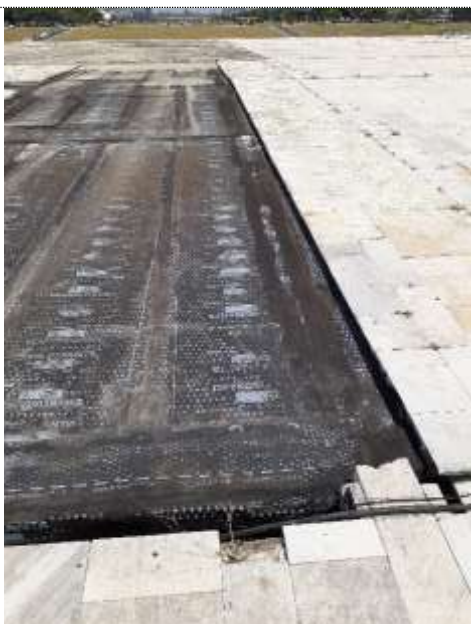
**Fotografia 32:** Vista da laje central, onde verificamos um trecho da laje sem revestimento, em processo de manutenção;

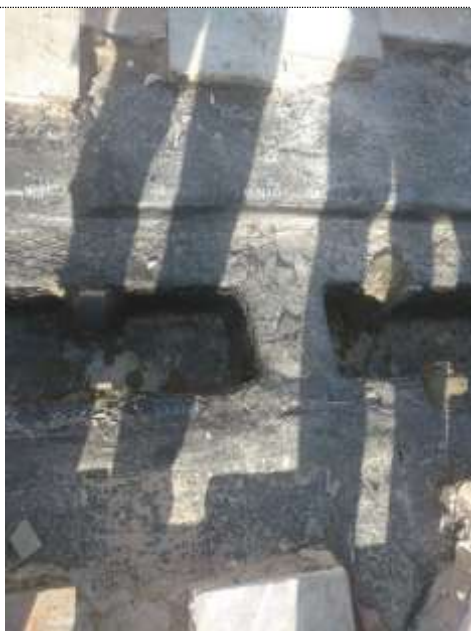
**Fotografia 35:** *Vista de uma manutenção em calhas com manta asfáltica executada pela equipe de engenharia da Câmara de Deputados;*

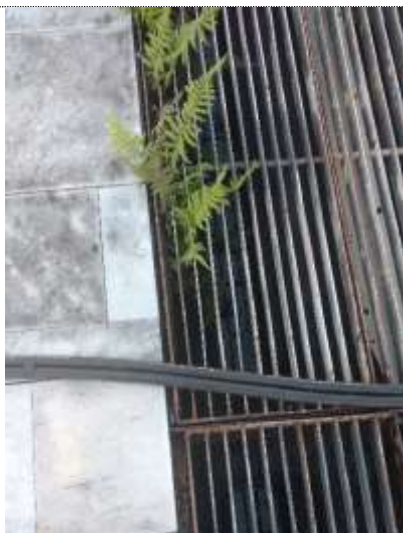
**Fotografia 52:** *Manutenção em calhas dentro do poço de ventilação pelo crescimento de vegetações;*

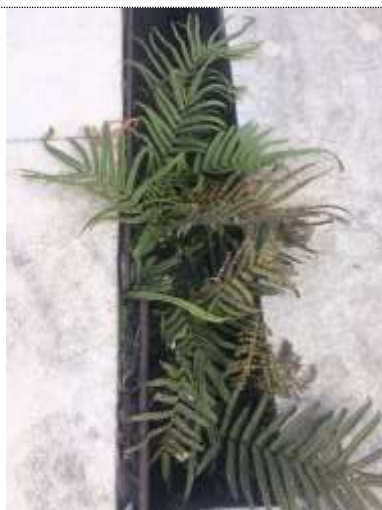
**Fotografia 53:** *Manutenção em calhas com o deslocamento de revestimentos e o crescimento de vegetação ;*

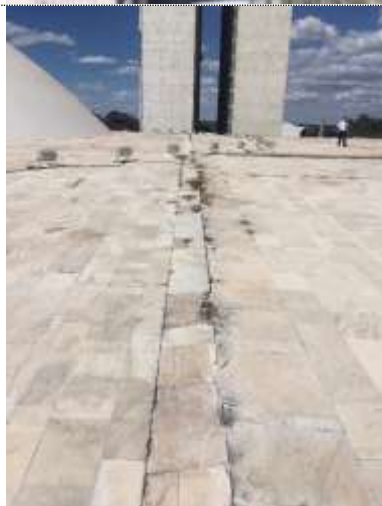
**Fotografia 54:** *Manutenção de revestimentos causados pela falta de junta no pavimento;*

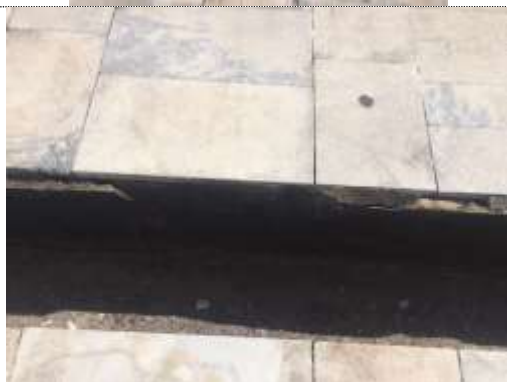
**Fotografia 55:** *Manutenção de revestimentos internos na calha por deslocamento de revestimentos;*

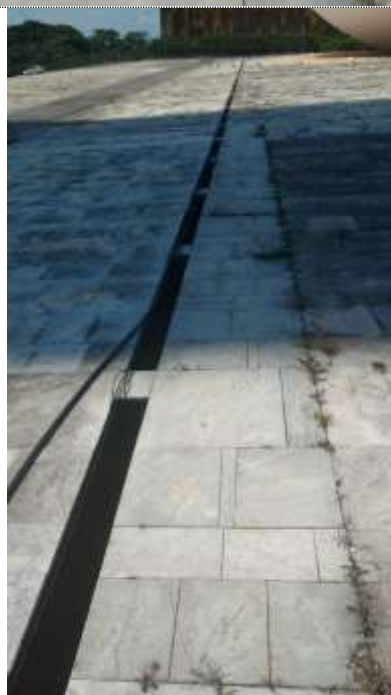
**Fotografia 60:** *Manutenção do rejuntamento das peças que foram substituídas, necessitando revisão com maior constância;*

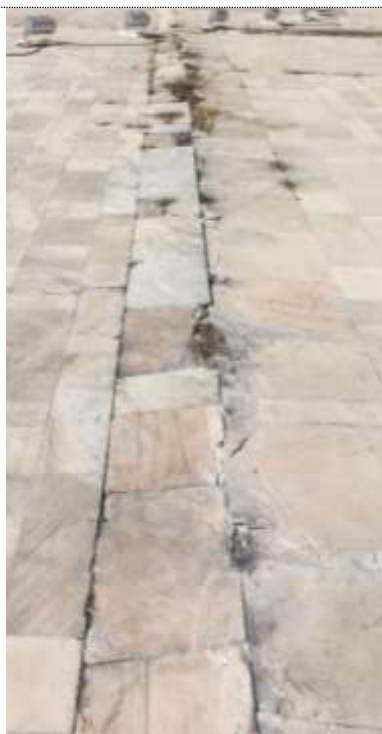
**Fotografia 61:** Tratamento de juntas de dilatação, onde se observa o deslocamento devido à falta da projeção da abertura da dilatação no revestimento final;

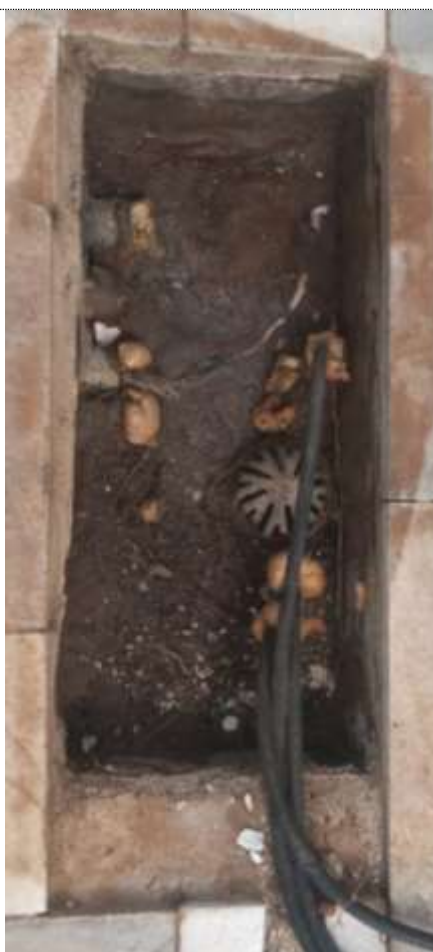
**Fotografia 64:** *Vista do interior do quadro elétrico, onde se observa eletrodutos e um ralo ;*
