# ANEXO E

**Autorização Ambiental SEI-GDF n.º 60/2020 - IBRAM/PRESI**

Informação Técnica n.º 56/2021 - IBRAM/PRESI/SULAM/DILAM-V

## 4. **VISTORIA TÉCNICA**

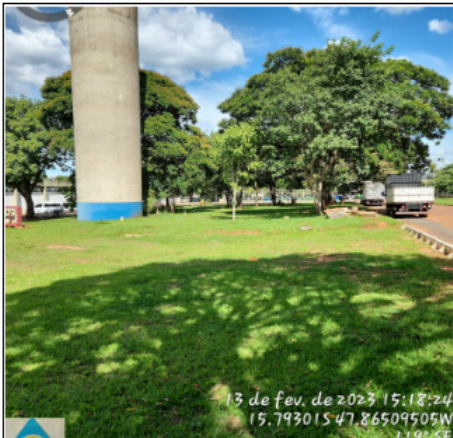
**FOTO 5:** Hidrante e torre reservatório de águas na área onde operava o posto de abastecimento de combustíveis desativado. Vistoria em 13/02/2023. Pátio COTRAN- Setor de Garagens Ministeriais - anexo do Senado Federal, Via N2, Asa Norte, Brasília-DF.

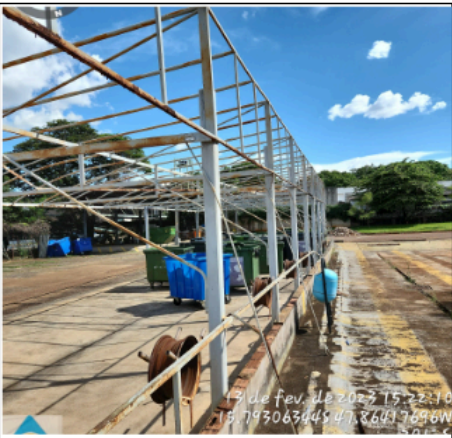
**FOTO 6:** Lava jato desativado, no local permanece a estrutura metálica da cobertura, solo cimentado e algumas caçambas plásticas. Vistoria em 13/02/2023. Pátio COTRAN- Setor de Garagens Ministeriais - anexo do Senado Federal, Via N2, Asa Norte, Brasília-DF.

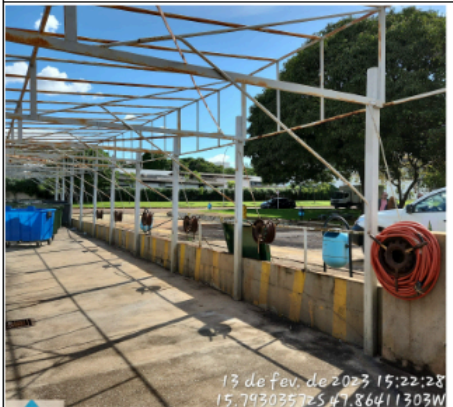
**FOTO 7:** Lava jato desativado, no local permanece a estrutura metálica da cobertura, solo cimentado e algumas caçambas plásticas. Vistoria em 13/02/2023. Pátio COTRAN- Setor de Garagens Ministeriais - anexo do Senado Federal, Via N2, Asa Norte, Brasília-DF.

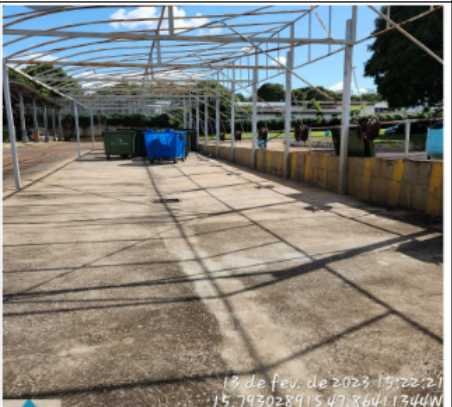
**FOTO 8:** Lava jato desativado, no local permanece a estrutura metálica da cobertura, solo cimentado e algumas caçambas plásticas. Vistoria em 13/02/2023. Pátio COTRAN- Setor de Garagens Ministeriais - anexo do Senado Federal, Via N2, Asa Norte, Brasília-DF.
