# ANEXO F

## PROJETO BÁSICO - CONTRATAÇÃO DE EMPRESA ESPECIALIZADA PARA ELABORAÇÃO DE PROJETO BÁSICO DE RECUPERAÇÃO ESTRUTURAL E RESTAURAÇÃO DE FACHADA-CORTINA DO ANEXO 1 DO SENADO FEDERAL

#### RELATÓRIO. SISTEMAS DE ESQUADRIAS E BRISE-SOLEIL. ANEXO 1 DO SENADO FEDERAL

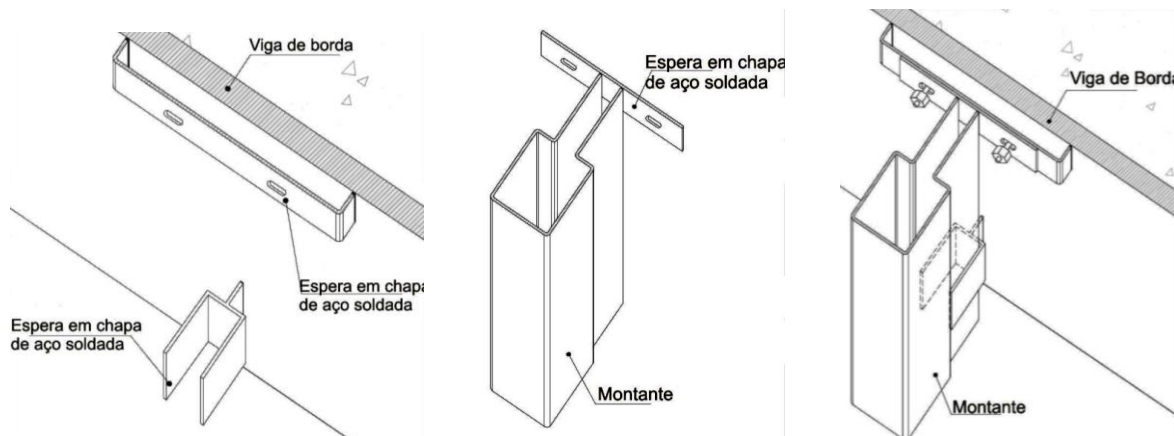
**Figura 37 – Esperas no topo da laje. Desenho adaptado a partir de levantamento do DETEC/CD, 2013 (MACEDO, LIMA, & SILVA, Aço e alumínio nas fachadas na Câmara dos Deputados, 2013).**

**Figura 38 – Montante e chapa com orifício, que se conectam às esperas. Desenho adaptado a partir de levantamento do DETEC/CD, 2013 (MACEDO, LIMA, & SILVA, Aço e alumínio nas fachadas na Câmara dos Deputados, 2013).**

Os montantes são fixados às esperas por meio de encaixes, solda e parafusos, conforme Figura 39 a Figura 41. O formato horizontal dos orifícios da chapa (soldada ao montante) permitiria a movimentação das peças no sentido horizontal, característica importante, apontada na especificação da carta-convite. Caso os orifícios da espera (soldada à viga) sejam verticais, eles permitiriam a movimentação também nesta direção, mas não foi possível verificar a forma de tal orifício na prospecção realizada pela Câmara dos Deputados, a cujos resultados tivemos acesso.

Observe-se que o encaixe do montante às outras esperas (em formato de garfo) parece travar tais possibilidades de movimentação (especialmente se a fixação aos garfos incluir solda, e não somente encaixe). Assim, **é importante aprofundar o estudo desse arranjo (através da verificação dos projetos e de levantamento *in loco*)**, de forma a ter maior segurança quanto ao seu funcionamento.

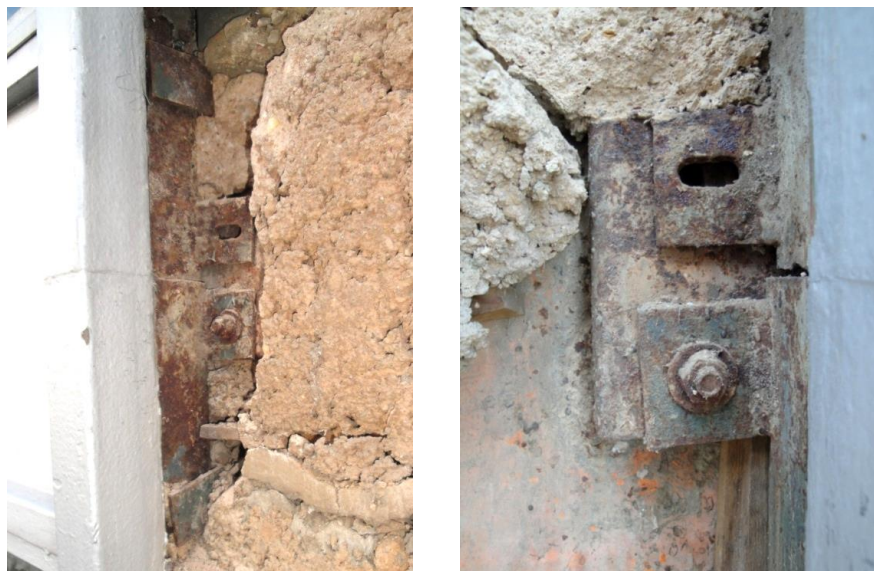
**Figura 40 - Fixação dos montantes à laje, fachada sul, torre sul. Observar: junta entre dois montantes, ao centro; fixações com orifícios e parafusos, ao centro; fixações do tipo garfo, nas partes superior e inferior (MACEDO, LIMA, & SILVA, Aço e alumínio nas fachadas na Câmara dos Deputados, 2013).**

**Figura 41 - Detalhe da fixação dos montantes à laje, fachada sul, torre sul. Observar junta entre os dois montantes e ausência do parafuso superior (MACEDO, LIMA, & SILVA, Aço e alumínio nas fachadas na Câmara dos Deputados, 2013).**

Aparentemente, todo o pano de vidro passa externamente às lajes, com fixação somente nas faces verticais destas últimas, o que indicaria que todos os esforços se concentram nos encaixes descritos. Contudo, fotografias da prospecção realizada pela Câmara dos Deputados parecem indicar que os montantes também têm interseções com as estruturas horizontais (a viga de borda ou seus revestimentos), o que significaria que há mais pontos de apoio – e que a seção da peça seria descontínua (Figura 42). **Também em relação a esta questão, é importante aprofundar o estudo da estrutura.**

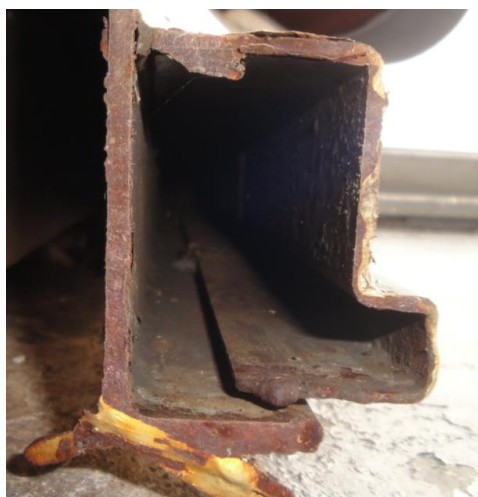
As fotografias da prospecção realizada indicam também que, além da chapa de aço #14 (1,9mm) empregada nos montantes, foi utilizada também uma chapa mais fina, provavelmente #16 (1,5mm), em alguns dos perfis dos caixilhos (figura 54).

**Figura 54 – Perfis utilizados na Fachada Sul da torre sul. Comparar a chapa #14 do montante principal (esquerda) com a chapa #16 do perfil da direita. Fotografia: DETEC/CD, 2013. (MACEDO, LIMA, & SILVA, Aço e alumínio nas fachadas na Câmara dos Deputados, 2013)**

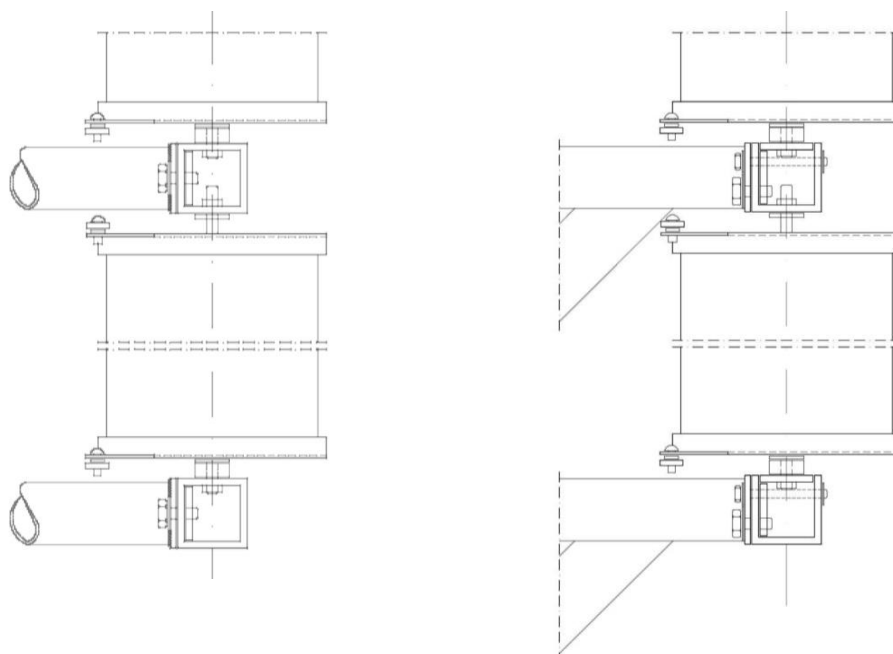
O detalhamento dos *brises* que consta do acervo da Secretaria de Infraestrutura difere da realidade em dois pontos importantes: o perfil de sustentação instalado é aberto, apenas complementado por uma tampa superior; e a barra horizontal que liga tal perfil ao pano de vidro tem seção quadrada, e não circular. A comparação entre a Figura 57 e a Figura 58 indica que o desenho constante do acervo do Senado assemelha-se mais ao sistema dos Ministérios do que ao do próprio Anexo 1.

**Figura 57 – Sistema de brises do Senado Federal. Corte esquemático, conforme desenho existente no acervo da Sinfra. Observar perfil fechado e fixação à parede por meio de tubos cilíndricos (BRASIL. SENADO FEDERAL, 2013).**

**Figura 58 – Sistema de brises do Senado Federal. Corte esquemático, conforme situação existente. Observar perfil “U”, com tampa aparafusada, e fixação à parede por meio de mãos francesas de seção quadrada (BRASIL. SENADO FEDERAL, 2013)**

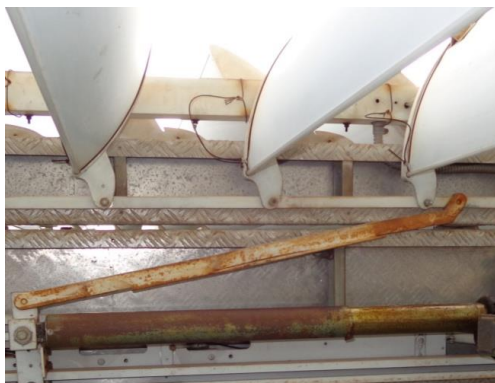
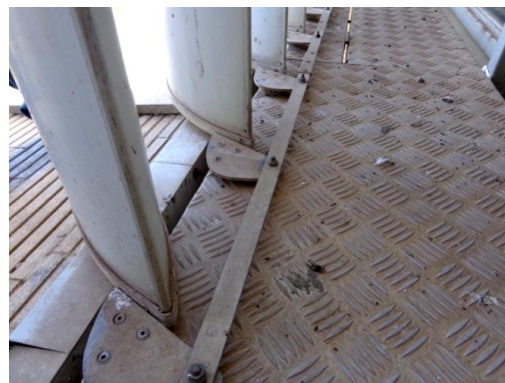
**Figura 62 – Sistema de brise soleil. Peças superiores de transmissão de movimento em um dos módulos de lamelas, vistas de baixo para cima. Observar moto-redutor pivotante, braço de acionamento, guia de movimentação superior, abas das tampas superiores, lamelas (BRASIL. SENADO FEDERAL, 2013).**

**Figura 63 – Sistema de brise soleil. Peças inferiores de transmissão de movimento. Observar guia de movimentação inferior, abas das tampas inferiores e lamelas (BRASIL. SENADO FEDERAL, 2013).**

Tanto as abas inferiores como as superiores fazem parte dos porta-painéis (tampas) das lamelas. A solução do fabricante faria com que a guia de movimentação inferior passasse abaixo das lamelas. Como a localização da passarela não previu espaço para essa guia, fixaram-se novas abas, maiores, às abas inferiores existentes, permitindo que a guia passasse mais acima (Figura 63).
