## **PROJETO DE IMPERMEABILIZAÇÃO**

### **MEMORIAL DESCRITIVO**

<b>Local:</b>	<b>Edifício Principal – Laje de Cobertura</b>	<b>R06</b>
<b>O.S. 67</b>	Elaboração do projeto de impermeabilização da cobertura do Edifício Principal – Senado e Câmara de Deputados

Brasília, 30 de outubro de 2020

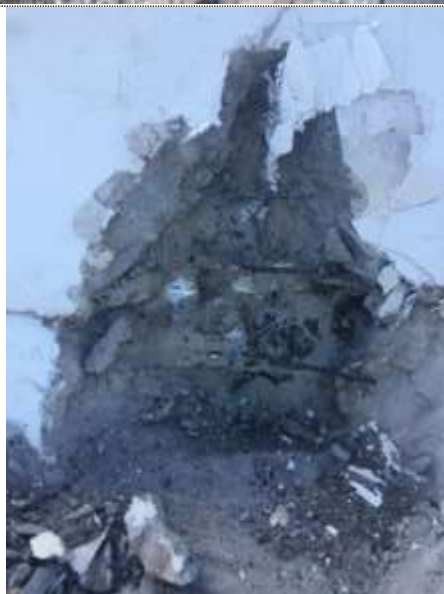
Em visita a obra, observamos a existência de uma fissura paralela ao nível do piso. Esta situação denota a possibilidade de uma manutenção ter ocorrido na região onde existe a fissura.

**Fotografia 9:** Vista do vão aberto para a sondagem da Cúpula do Senado;

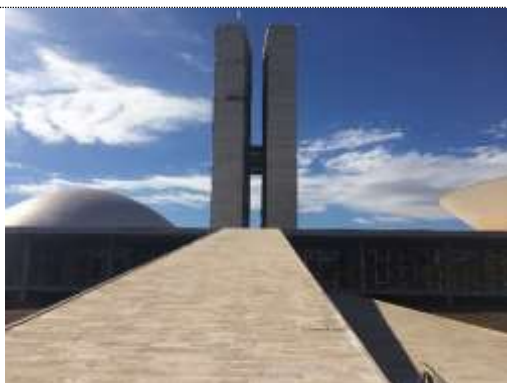
Verificamos que a parte inferior da rampa apresenta algumas patologias referentes a formação de bolhas e escamação da pintura. Apresentamos a seguir algumas fotografias referente as rampas de acesso:

**Fotografia 11:** *Vista frontal da rampa de acesso, sobre o patamar, próximo a calçada;*

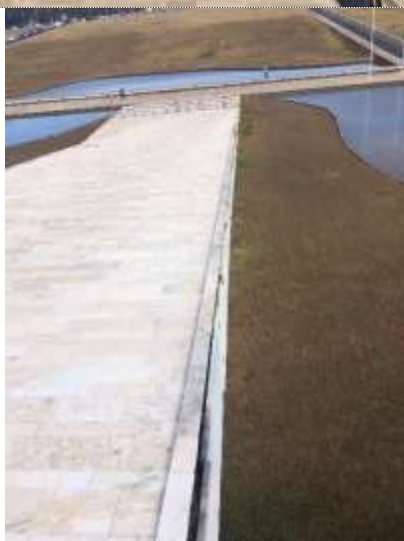
**Fotografia 12:** *Vista frontal da rampa de acesso, sobre a laje de cobertura;*

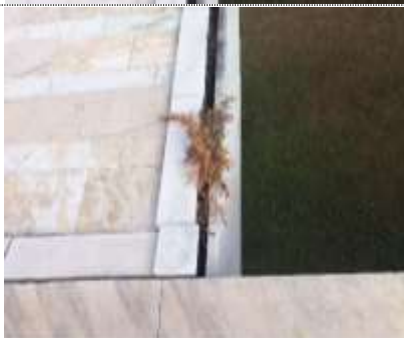
**Fotografia 13:** *Vista do detalhe do encontro da rampa com a laje de cobertura, onde se ressalta o deslocamento do acabamento lateral da rampa;*

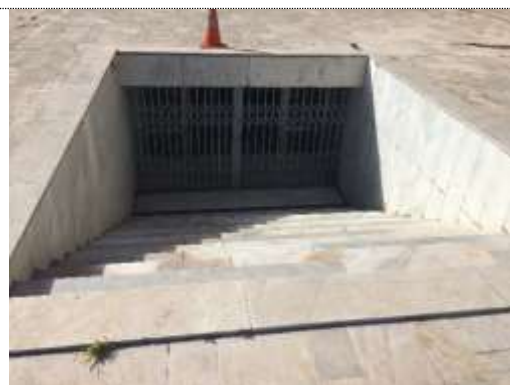
**Fotografia 16:** *Vista frontal da escada de acesso para a circulação de acessos aos plenários;*

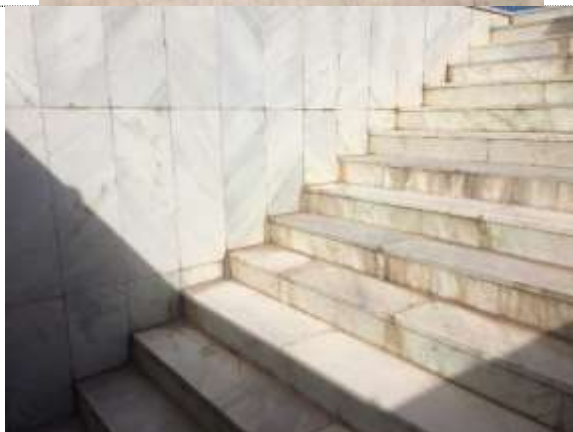
**Fotografia 17:** *Vista da escada de acesso aos plenários a partir do patamar inferior;*

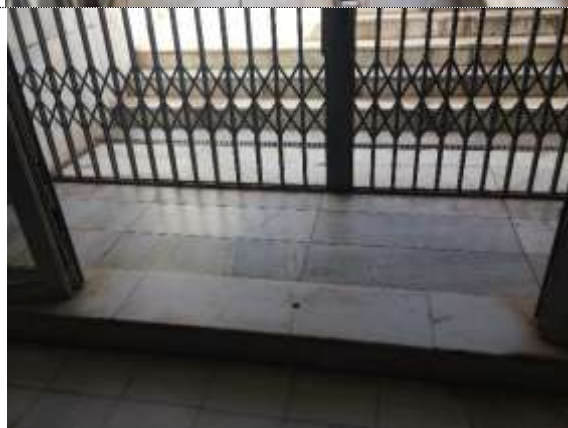
**Fotografia 19:** Vista do interior da circulação entre os plenários para a escada de acesso;

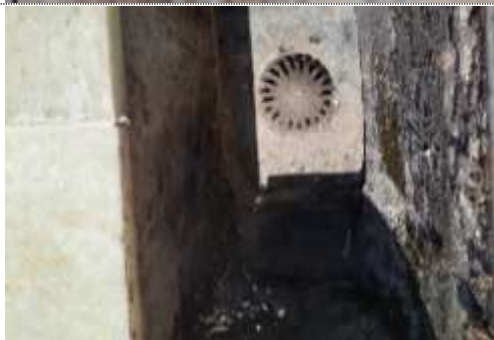
**Fotografia 22:** Imagem do ralo no interior das calhas;

Iremos adotar, para fins de cálculo, estes pontos como descida de águas pluviais, verificamos que todas as calhas são intercaladas pela passagem da estrutura e desconsiderar estas faixas da área de contribuição, principalmente nas calhas 02 e 07. Verificando as áreas calculadas coma necessidade de ralos embasados na tabela 10, verificamos que a quantidade de ralos existente satisfaz ao dimensionamento.

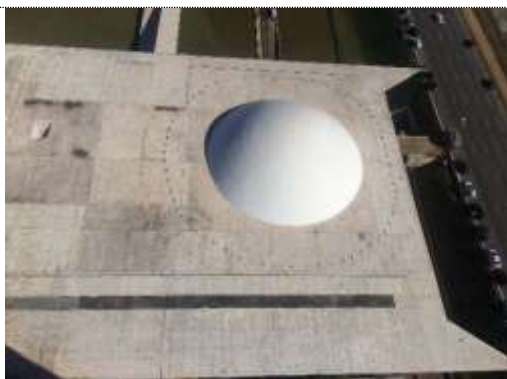
**Fotografia 23:** *Vista aérea da cúpula do Senado Federal;*

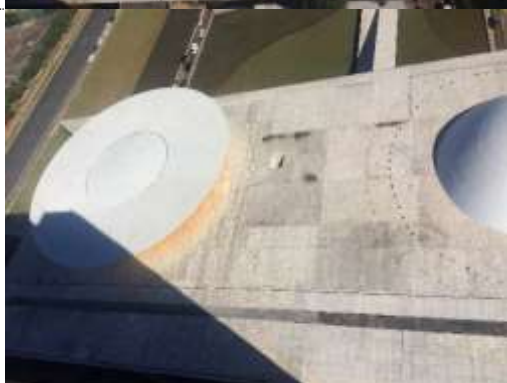
**Fotografia 24:** *Vista da cúpula da Câmara de Deputados;*

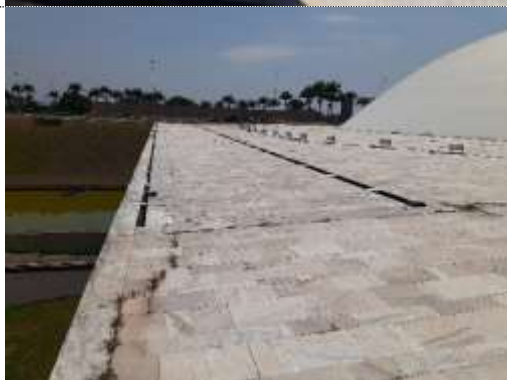
**Fotografia 25:** *Vista do piso da laje frontal na parte do Senado Federal;*

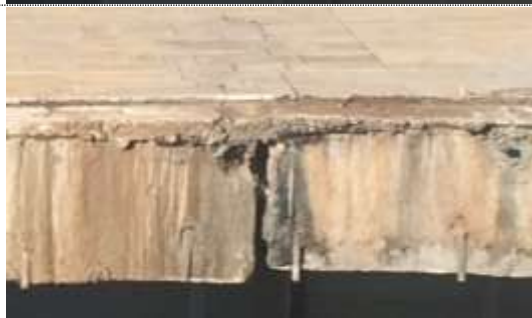
**Fotografia 31:** *Vista da lateral da laje, onde destacamos a presença dos inserts de apoio das placas da platibanda;*

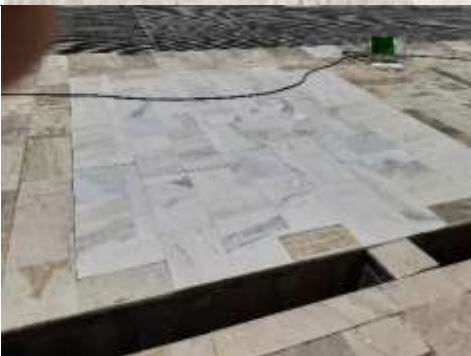
**Fotografia 33:** Vista da amostra do piso elevado executado pela equipe de engenharia da Câmara de Deputados;

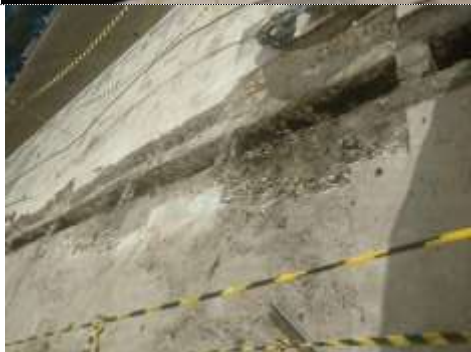
**Fotografia 34:** Vista de uma manutenção em calhas executada pela equipe de engenharia da Câmara de Deputados;

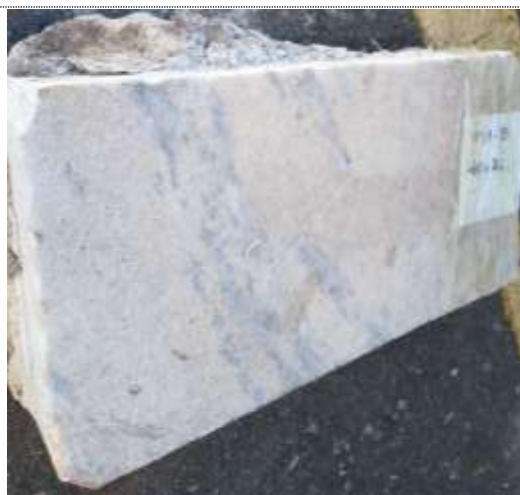
**Fotografia 36:** *Amostra do revestimento de mármore retirado para desenvolvimento do estudo de recuperação das pedras;*

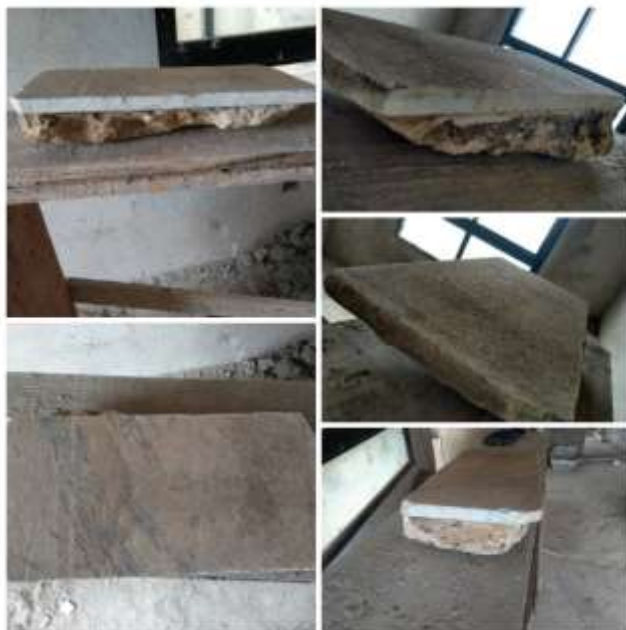
O tratamento da peça se inicia com a análise da argamassa incrustada na peça. Esta amostra apresenta uma argamassa rica em cal e com pouco cimento.

**Fotografia 39:** Vista da peça que foi iniciado o tratamento;

A remoção da argamassa deverá passar por uma etapa para remover o excesso da argamassa e avaliar a aderência ao substrato da pedra. Iniciamos a remoção mecânica da argamassa do substrato da pedra utilizando ferramentas tais como ponteiro, talhadeira e marreta, lixadeira, e outras ferramentas similares. O objetivo desta ação será a remover o excesso da argamassa da peça, bem como, avaliar a resistência da argamassa.

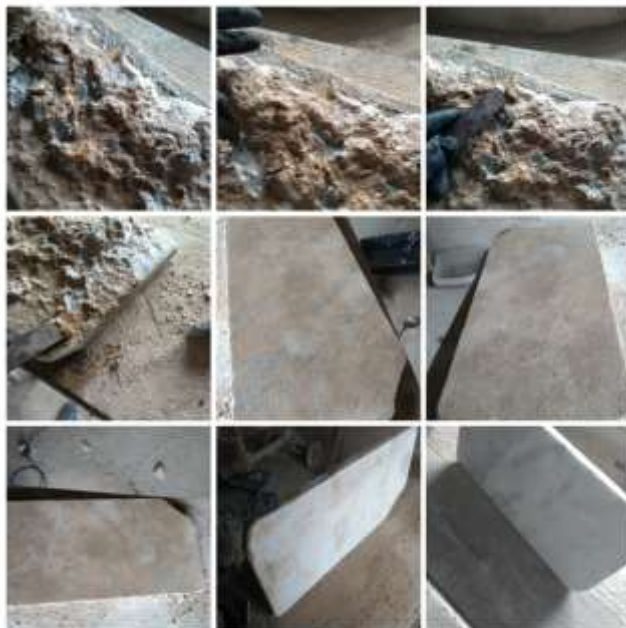
**Fotografia 40:** Vista da amostra da pedra com a remoção da argamassa após a neutralização do desincrustante;

Decorrido o prazo da argamassa submersa, levamos a peça para um tanque de água para que neutralize o produto. Removemos toda a argamassa utilizando uma talhadeira e marreta leve, conforme a necessidade.

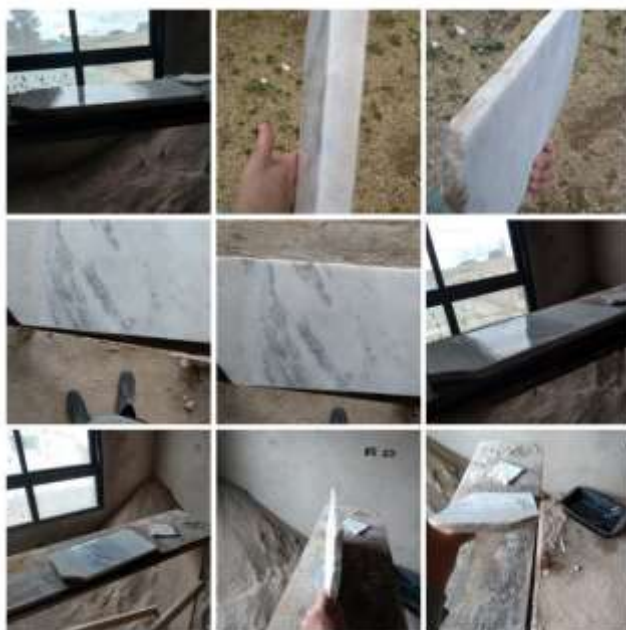
**Fotografia 41:** Vista das fases de polimento da peça, conforme padrão arquitetônico do projeto;

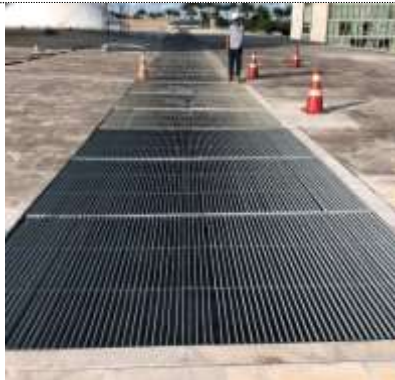
Esta obra possui vãos de ventilação dispostos na continuidade da laje, que são protegidos por gradis metálicos. Estas grelhas são apoiadas em cantoneiras metálicas que são chumbadas nas bordas dos vãos.

**Fotografia 47:** *Vista da grelha de proteção do poço de ventilação;*

Os perfis de apoio da grade receberão limpeza energética e aplicação de inibidor de corrosão com zinco a frio.

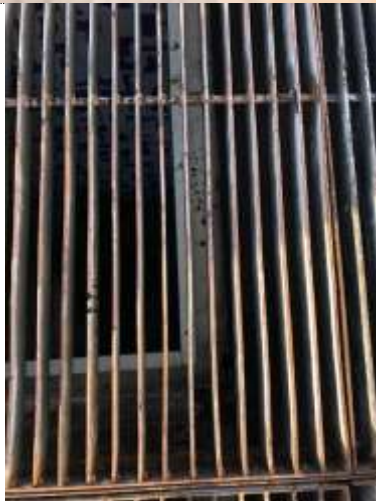
**Fotografia 48:** *Vista da grelha superficial e grelha de acabamento que foi observada na fotografia 42;*

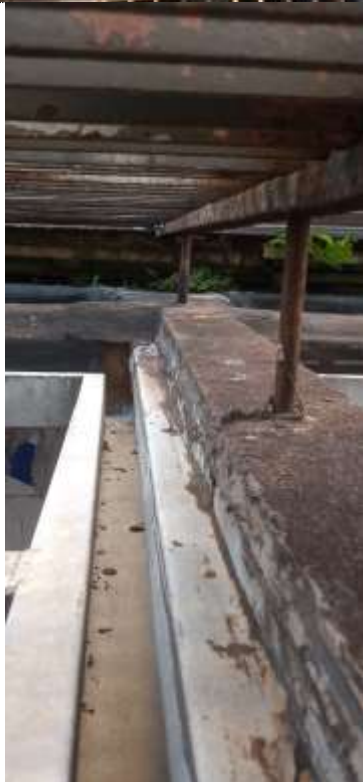
**Fotografia 49:** *Vista da viga em balanço da área ampliada – fonte: (CASTRO, LIMA., & CARVALHO, 2017);*

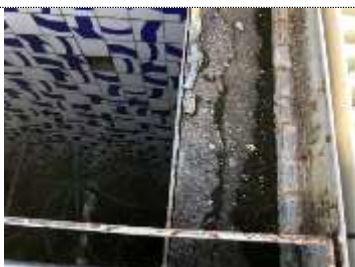
**Fotografia 50:** Vista da cantoneira de apoio das grelhas de ventilação;

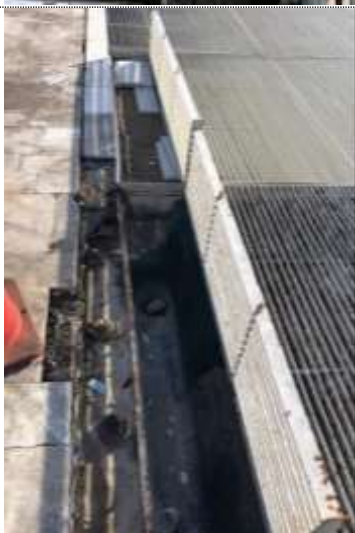
8.	Infiltração por meio das instalações elétricas	<p>Observamos a existência de várias caixas metálicas que alimentavam o sistema de iluminação das superfícies. Recomendamos que sejam concentrados em caixas de passagem, reduzindo a possibilidade de infiltrações por eletrodutos elétricos. Centralizando em algumas caixas, os eletrodutos devem ser instalados acima do sistema de impermeabilização, implantando caixas de alimentação das luminárias em PVC, evitando assim problemas com a corrosão e danos ao mármore branco, bem como ao eletroduto (fotografia 51).</p>

**Fotografia 51:** Vista da viga em balanço da área ampliada – fonte: (CASTRO, LIMA., & CARVALHO, 2017);

O processo de proteção contra a corrosão do aço, por galvanização a fogo, consiste na imersão da peça em uma cuba com zinco líquido a uma temperatura de aproximadamente 460° C.

No processo a peça de aço é revestida com uma camada de zinco que a protege da corrosão e garante a sua estética e funcionalidade por décadas.

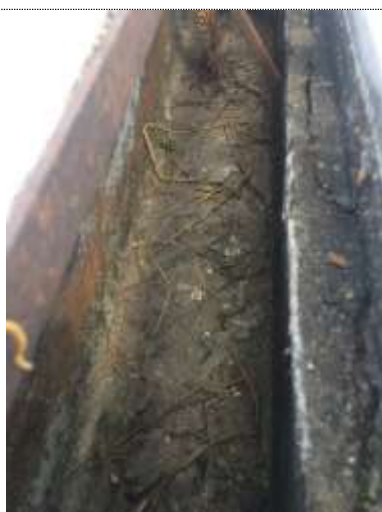
**Fotografia 56:** *Manutenção e limpeza de calhas;*

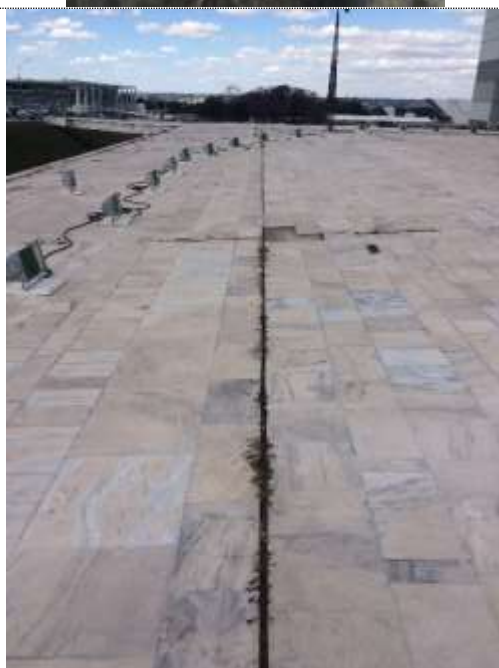
**Fotografia 57:** *Manutenção de rejunte de elementos da pavimentação em mármore;*

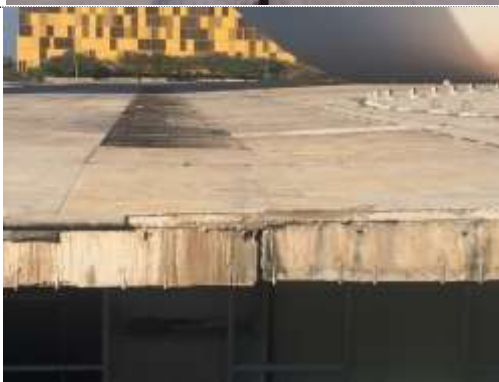
**Fotografia 58:** *Manutenção de placas de acabamento das bordas da edificação;*

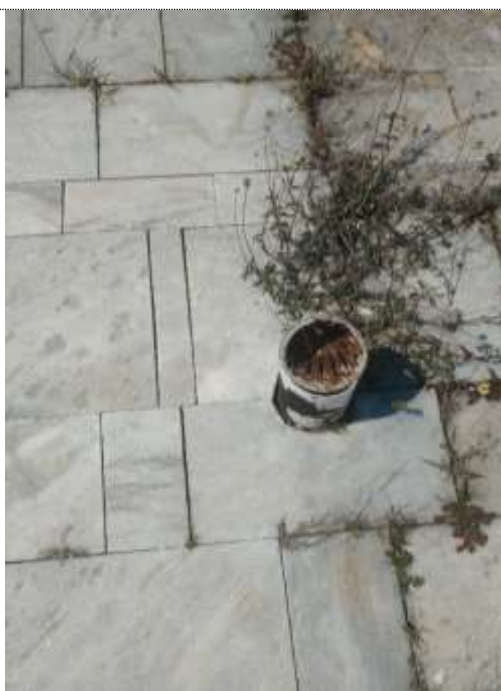
**Fotografia 59:** *Manutenção do rejunte de placas e ralos;*

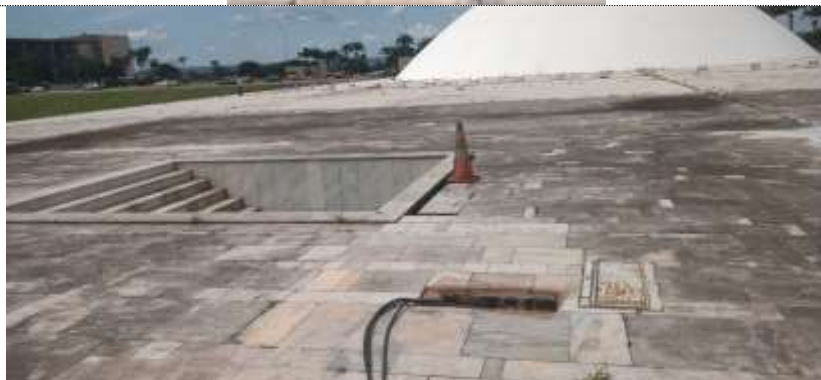
**Fotografia 62:** Quadro elétrico de piso;

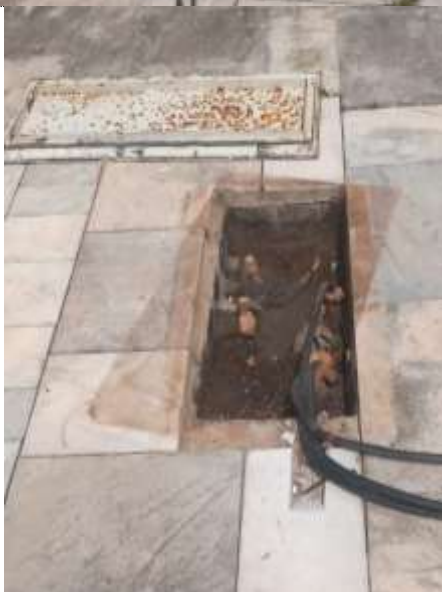
**Fotografia 63:** Outra vista do quadro de alimentação elétrica e respectiva tampa em aço;
